**CHIESA DI S. MARIA DEI CEREI DI ROMETTA**  
**CARATTERISTICHE ARCHITETTONICHE, STATO DI CONSERVAZIONE, INDIRIZZI E OBIETTIVI PROGETTUALI DI RECUPERO**

di Filippo Imbesi

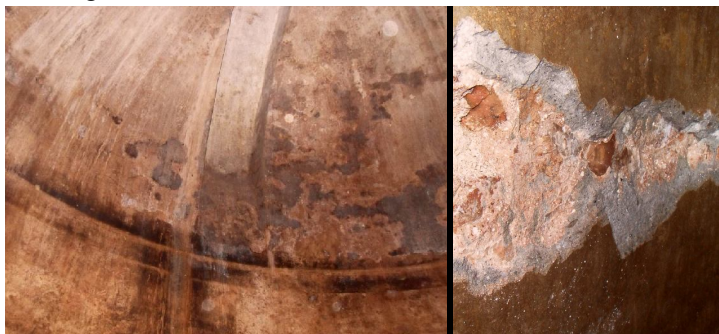
Lateralmente alla chiesa (sud) è presente una cisterna di notevoli dimensioni, ormai in disuso. L'ispezione sommaria del suo interno ha fornito alcuni indizi utili per comprendere la sua funzione e la sua notevole importanza storico-architettonica. Interamente scavata nel tufo, essa presenta una pianta circolare di ml. 5,10 di diametro, sovrastata da una cupola emisferica per un'altezza totale di ml. 7,15. I saggi eseguiti nelle sue murature perimetrali hanno evidenziato, negli strati superficiali, la presenza di due livelli di impasto a base di calce e inerti fini (circa 5 cm.) con funzione sigillante. Al di sotto di esse il saggio ha portato al rinvenimento di un composto con spessore totale di 5 cm., formato da un fondo di calce applicata sul tufo, su cui si adagiano due strati di circa 4 cm. di cocchiopesto (ad impasto fino e poi grosso) rivestite, per uno spessore di circa un centimetro, da frammenti di tegole. Questi elementi tipologici e costruttivi, in attesa di ulteriori studi e analisi, sembrano richiamare tipologie di cisterne ricon-

ducibili ad epoche remote. Altri importanti elementi rinvenuti in essa sono due condotti posti in sommità, che risultano, in prima analisi, molto simili, per sezione e profondità, al condotto rinvenuto nella chiesa. Obiettivo del progetto sarà quello di recuperare e di restaurare la cisterna e di studiarne le particolarità, inserendole nel contesto storico-architettonico della limitrofa chiesetta, cui essa appare strettamente collegata.
